# **Sistemas de atado estructural del siglo XVI en el palacio de don Fernando de la Cerda y Silva en Toledo, a la luz de la tratadística**

José Luís García Grinda  
Francisco Martínez González

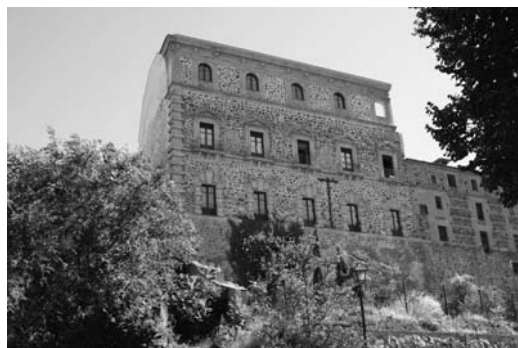
Figura 1  
Fachada norte del palacio de don Fernando de la Cerda y actual convento de Carmelitas Descalzas de San José. Toledo

Tajo desde una posición privilegiada digna de admiración sobre la muralla de la ciudad de Toledo en el distrito parroquial de Santa Leocadia (figura 1). Para ello en 1572 comenzó la construcción de su residencia siguiendo las últimas novedades arquitectónicas de Italia. El renacimiento hacía mella en un edificio en el que podemos reconocer alusiones a los maestros italianos del momento. En España Juan de Herrera había sustituido a Juan Bautista de Toledo en las obras de El Escorial que empezaría a establecerse como uno de los edificios con mayor influencia sobre la arquitectura española (Marías 1986, 4: 90-93; Blanco 2004)

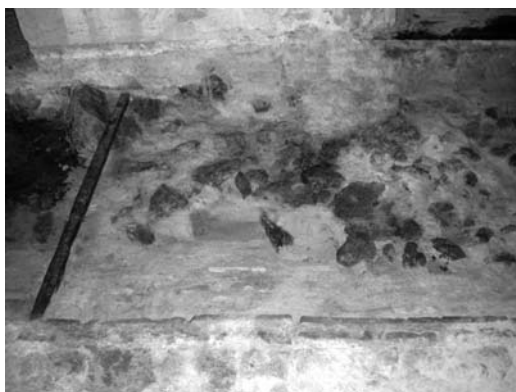
Figura 3

Tirante de hierro forjado atravesando el espesor de la bóveda

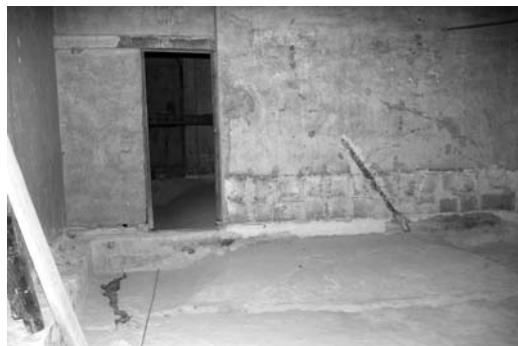
Figura 5  
Tirante de hierro embutido en el tabique sobre la bóveda

butidos en los tabiques divisorios. Estos tirantes están clavados en un extremo a las cabezas de las semicerchas y en el otro a una viga de madera bajo el pavimento sobre la que cargan los tabiques (figura 5). Cada uno de los tirantes tiene una solución de encuentro diferente con la cabeza de la semicercha, posiblemente debido a sustituciones de las piezas de madera. En uno de los casos lo hemos encontrado directamente adosado y clavado en dos puntos sobre el par y el tirante de madera (figura 6). En el otro caso se clava en los mismos puntos pero además se caja la cabeza de la semicercha para que el tirante de hierro entre en su espesor (figura 7). En su parte infe-

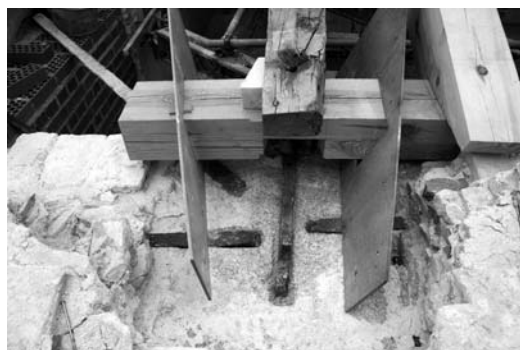
Figura 4  
Encuentro de la cabeza de la semicercha con la cornisa a través de un herraje encajado en la cara inferior del tirante

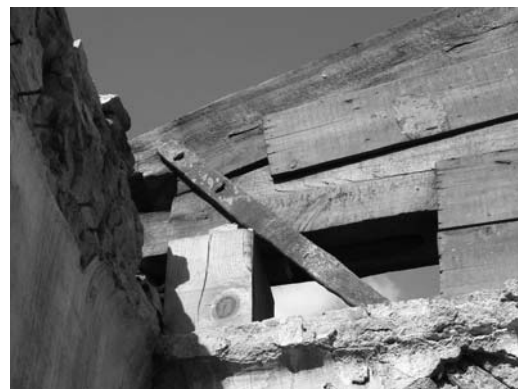
Figura 6  
Encuentro adosado del tirante de hierro diagonal con la cabeza de la semicercha

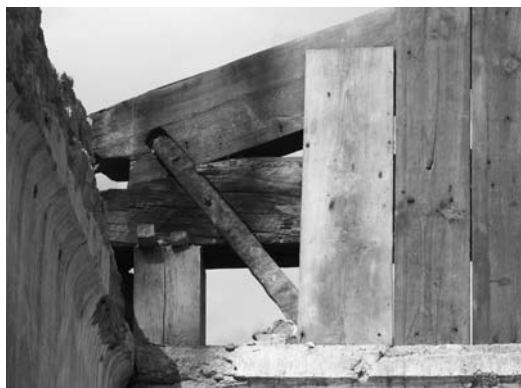
Figura 7  
Encuentro del tirante diagonal con la semicercha cajeadada

rior, este tirante diagonal va clavado sobre la viga de madera que además refuerza el atirantado de la bóveda que cubre la planta primera. El sistema funciona transmitiendo esfuerzos a través del tirante diagonal a la viga horizontal de madera inferior que a su vez parece estar ligeramente encajada en el espesor de la propia bóveda (figuras 8). De esta manera la carga recibida a través de dicho tirante no incide directamente contra la bóveda tanto comprimiéndola como tirando de ella, sino que es absorbida por esta viga. Además, para asegurar la fijación en los extremos y atar el edificio está anclada mediante otro tipo de herrajes al muro en cada uno de sus extremos (figura 9).

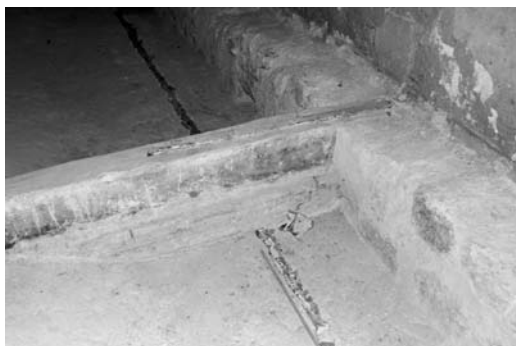
Figura 9  
Encuentro de la viga de madera bajo los tabiques empotrada en el muro norte con el herraje en la cara superior

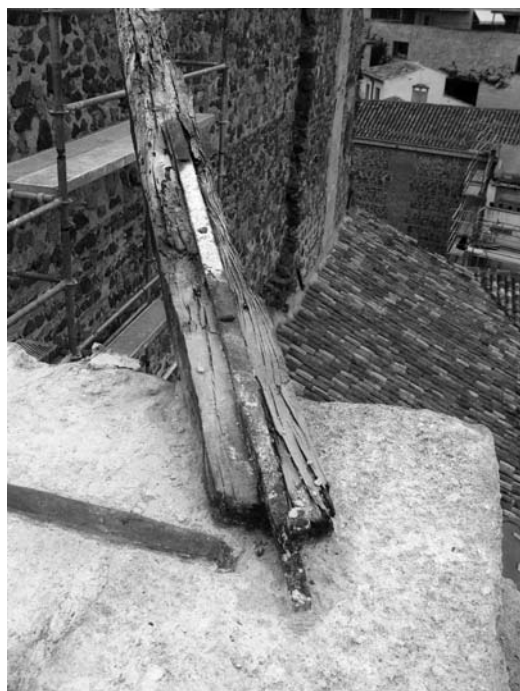
Figura 10  
Tirante de madera con herraje anclado a la cornisa por la cara superior

Otro sistema de atado que encontramos en el palacio se encuentra en la esquina noroeste, justo en la cobertura del espacio tras el hueco de ventana que queda sin cerrar. Observamos que el extremo del muro en su parte más alta está aparentemente suelto. Hay que tener en cuenta que don Fernando murió antes de acabarse la obra y probablemente al dejar incompleto el palacio en ese extremo se optara por cubrirlo. Pero lo que nos interesa no es si se cubrió o no en aquel momento sino el tirante de madera que se colocó para cerrar estructuralmente el edificio y dejar constancia de que ese extremo quedaría incompleto pero arriostrado adecuadamente. Este tirante está anclado a los muros a través de herrajes similares a los utilizados para amarrar las semicerchas a la cornisa, así que lo más probable es que sea una solución del mismo periodo. El tirante contrarresta los empujes de este muro debidos a la cubierta y al viento en el sen-

tido de sur a norte (figura 10) Pero cuando se producen empujes en sentido contrario se necesita otro elemento de acodamiento contra el muro occidental. Este elemento también existe y se sitúa más abajo que el anterior.
